| Số/ No: 840/2025/KT-ETSC | <b>PHIẾU KẾT QUẢ KIỂM TRA</b><br><b>EXAMINATION REPORT</b> | Ngày/ Date: 10/05/2025<br>Trang/ Page: 1/5 |

| 2. Dự án:<br>Project: | Kiểm tra điện năng tủ điện phân phối hạ thế<br>Low voltage switchgear testing |
| 4. Đối tượng kiểm tra:<br>Type of testing: | Tủ phân phối hạ thế.<br>Low voltage switchgear. |
| 5. Số lượng/ Vị trí lắp đặt:<br>Quantity/Installation location: | 01 Tủ MDB Tòa A<br>01 MDB Panel |

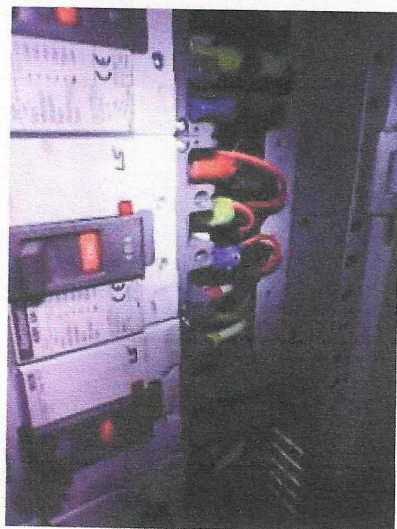
11.3 Kiểm tra nhiệt độ tủ điện/ Check temperature

Thông số ảnh nhiệt/ Pictures parameters:

Độ phát xạ/ Emissivity: 0.95

Nhiệt độ môi trường tham chiếu/ Refl. temp. [°C]: 25.0

| Đối Tượng Đo/<br>Measurement Objects | Nhiệt Độ<br>Temp. [°C] | Độ Phát Xạ<br>Emiss. | Nhiệt Độ Tham Chiếu<br>Refl. temp. [°C] | Ghi Chú<br>Remarks |
|---|---|---|---|---|
| Điểm đo 1/ Measure point 1 | 53.3 °C | 0.95 | 25.0°C | - |
| Điểm đo 2/ Measure point 2 | 47.7 °C | 0.95 | 25.0°C | - |
| Điểm đo 3/ Measure point 3 | 53.9 °C | 0.95 | 25.0°C | - |

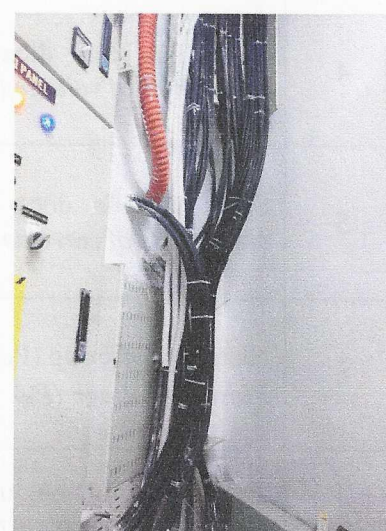
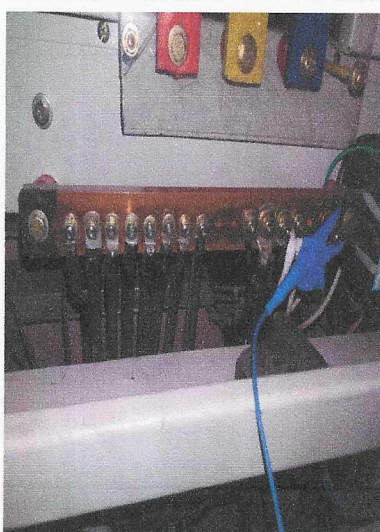
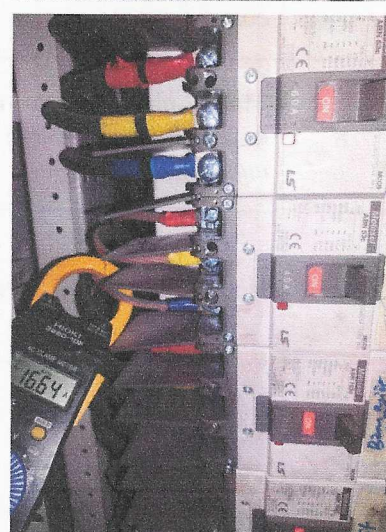
**11.1 Kiểm tra trực quan / Visual check:**

| Stt<br>No | Đối tượng kiểm tra<br>Check object | Kết quả<br>Result | Đánh giá<br>Evaluate |
|---|---|---|---|
| 3 | Kiểm tra dây dẫn, máng cáp/ <i>Check wire, cable tray</i> | <b>Không bình thường/ <i>Abnormal</i></b> | <b>Không đạt/ <i>Failed</i></b> |

- Tủ điện không đảm bảo độ kín, tạo điều kiện cho sự xâm nhập của côn trùng và loài gặm nhấm/  
*The electrical cabinet exhibits insufficient ingress protection, facilitating the entry of insects and rodents.*
- Sóng hài dòng điện cao (trên 5%)/ *High current harmonic (over 5%).*
