| Số/ No: 846/2025/KT-ETSC | <b>PHIẾU KẾT QUẢ KIỂM TRA</b><br><b>EXAMINATION REPORT</b> | Ngày/ Date: 10/05/2025<br>Trang/ Page: 1/5 |
| 2. Dự án:<br>Project: | Kiểm tra điện năng tủ điện phân phối hạ thế<br>Low voltage switchgear testing | |
| 4. Đối tượng kiểm tra:<br>Type of testing: | Tủ phân phối hạ thế.<br>Low voltage switchgear. | |
| 8. Thông số kỹ thuật:<br>Specification: | Loại/ Type: LDB-1-PANEL<br>Số quản lý/ Serial No: Không rõ/ NA<br>Nhà sản xuất/ Manufacture: Không rõ/ NA<br>Năm sản xuất/ Date of manufacture: Không rõ/ NA<br>Kích thước/ Size: Không rõ/ NA<br>Công dụng/ Function: Tủ phân phối cấp nguồn 75A | |

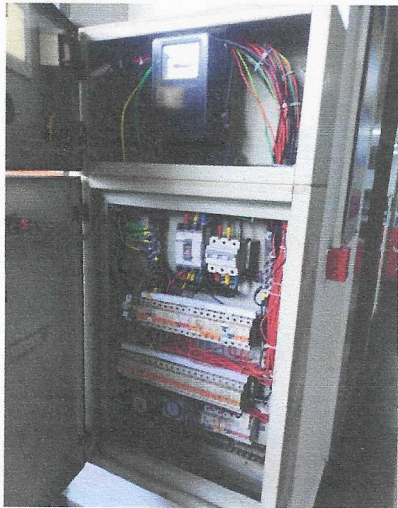
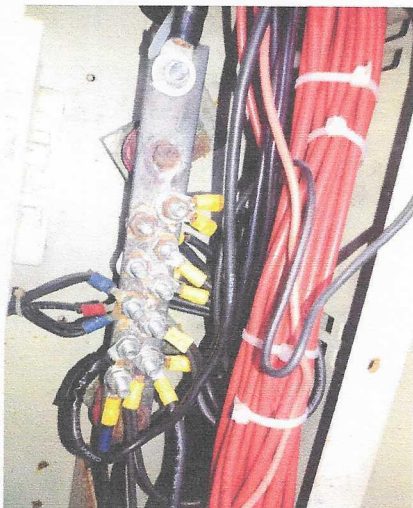
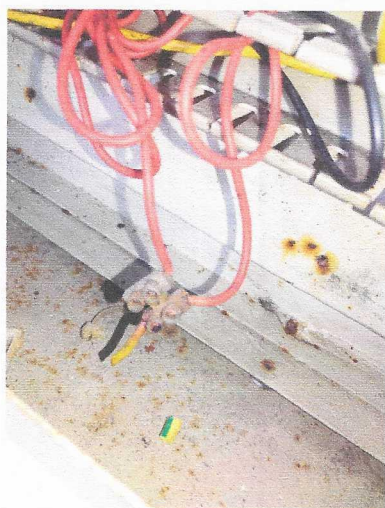
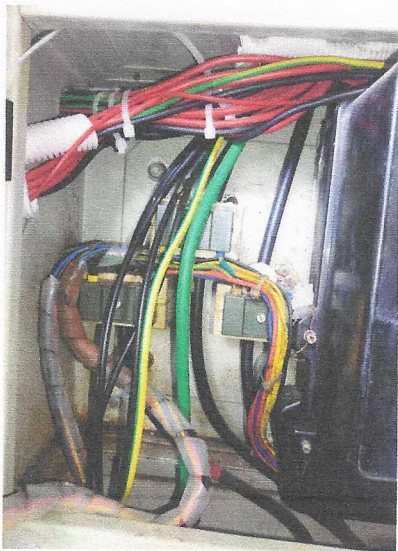
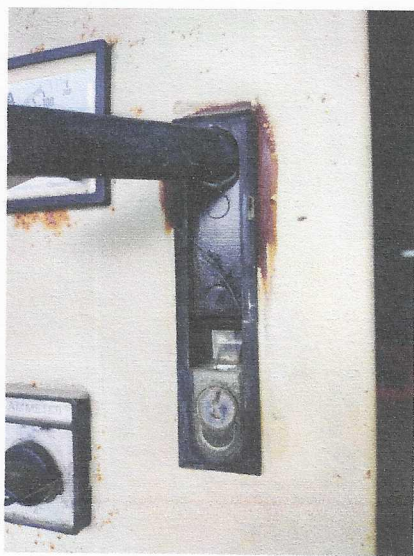
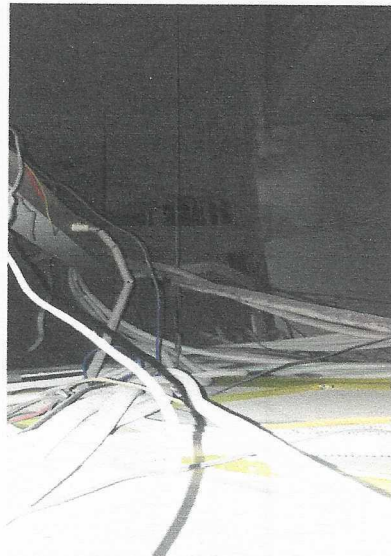
11.1 Kiểm tra trực quan / Visual check:

| Stt<br>No | Đối tượng kiểm tra<br>Check object | Kết quả<br>Result | Đánh giá<br>Evaluate |
|---|---|---|---|
| 2 | Kiểm tra hiện trạng tủ điện/ Check the electrical cabinet | Không bình thường/<br>Abnormal | Không đạt/<br>Failed |
| 3 | Kiểm tra dây dẫn, máng cáp/ Check wire, cable tray | Không bình thường/<br>Abnormal | Không đạt/<br>Failed |
| 4 | Kiểm tra các điểm kết nối/ Check connections, terminal | Không bình thường/<br>Abnormal | Không đạt/<br>Failed |

- Tủ điện không đảm bảo độ kín, tạo điều kiện cho sự xâm nhập của côn trùng và loài gặm nhấm/ *The electrical cabinet exhibits insufficient ingress protection, facilitating the entry of insects and rodents.*

- Tải điện được lắp đặt thêm khác với thiết kế ban đầu của tủ điện/ *Extra electrical loads were added, deviating from the initial electrical cabinet design.*

- Tủ điện có dấu hiệu bị cháy/ *The electrical cabinet exhibits burn marks.*
- Điểm kết nối trên MCB tổng tủ MSSB-1 phát nhiệt cao (trên 60°C)/ *The connection point on Main MCB of MSSB-1 panel got high temperature (over 60°C)*

- Khóa cửa có dấu hiệu bị tác động ngoại lực/ *Electrical cabinet door lock with impact marks.*
- Các dây dẫn kết nối với MCB chưa được gắn đầu cos/ *The wires connected to MCB does not use cosse terminal.*

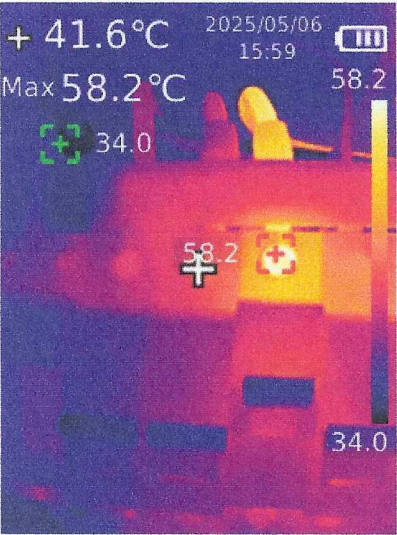
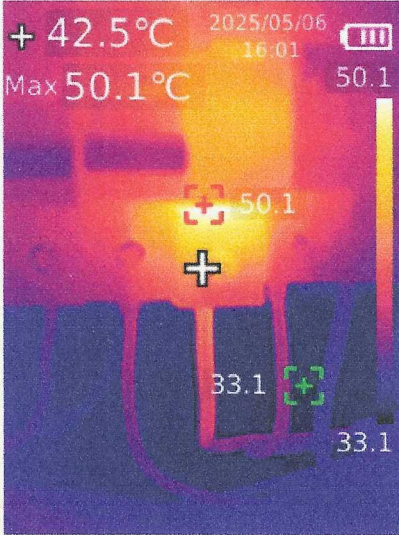
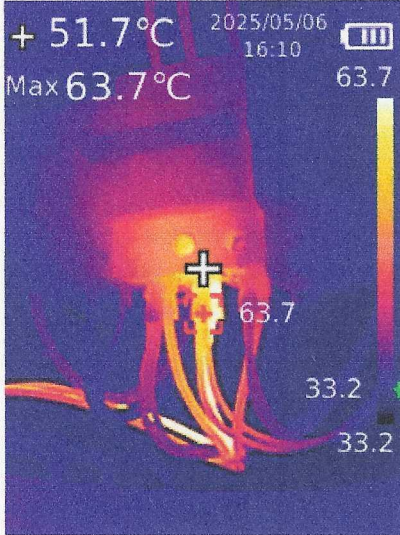
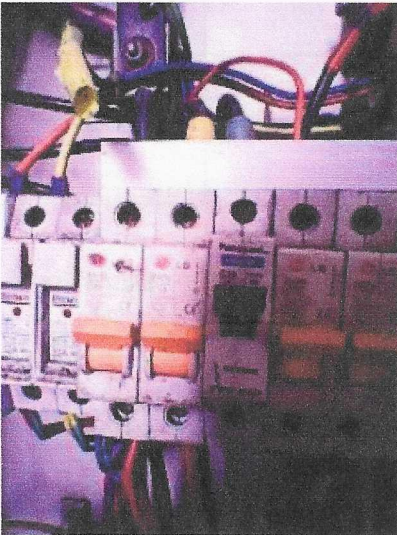
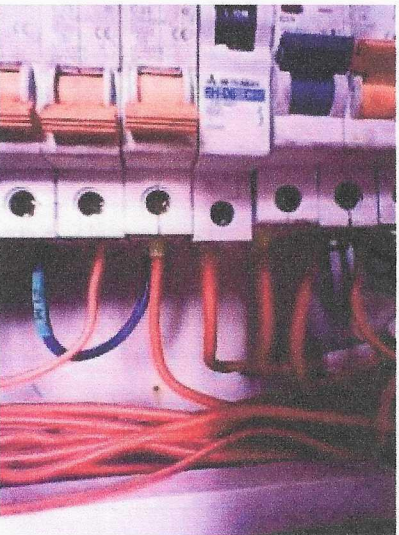
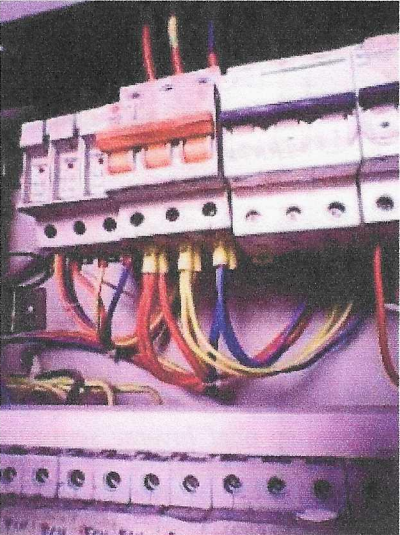
11.3 Kiểm tra nhiệt độ tủ điện/ Check temperature

Đối tượng đo/ Object: LDB-1-PANEL Ngày/ Date: 06/05/2025 Thời gian/ Time: 15h59

Thông số ảnh nhiệt/ Pictures parameters:  
Độ phát xạ/ Emissivity: 0.95  
Nhiệt độ môi trường tham chiếu/ Refl. temp. [°C]: 25.0

| Đối Tượng Đo/<br>Measurement Objects | Nhiệt Độ<br>Temp. [°C] | Độ Phát Xạ<br>Emiss. | Nhiệt Độ Tham Chiếu<br>Refl. temp. [°C] | Ghi Chú<br>Remarks |
|---|---|---|---|---|
| Điểm đo 1/ Measure point 1 | 58.2 °C | 0.95 | 25.0°C | - |
| Điểm đo 2/ Measure point 2 | 50.1 °C | 0.95 | 25.0°C | - |
| Điểm đo 3/ Measure point 3 | 63.7 °C | 0.95 | 25.0°C | - |
