| Số/ No: 2200/2025/TN-ETSC | <b>PHIẾU KẾT QUẢ THỬ NGHIỆM</b><br><b>CERTIFICATE OF TESTING</b> | Ngày/ Date: 22/07/2025<br>Trang/ Page: 1/2 |

| 3. Đối tượng kiểm tra:<br>Object: | Hệ thống nối đất chống sét<br>Lightning grounding system |
| 5. Nội dung kiểm tra:<br>Content of test: | Đo điện trở của hệ thống nối đất chống sét đánh thẳng<br>Measure resistance of the lightning grounding system |

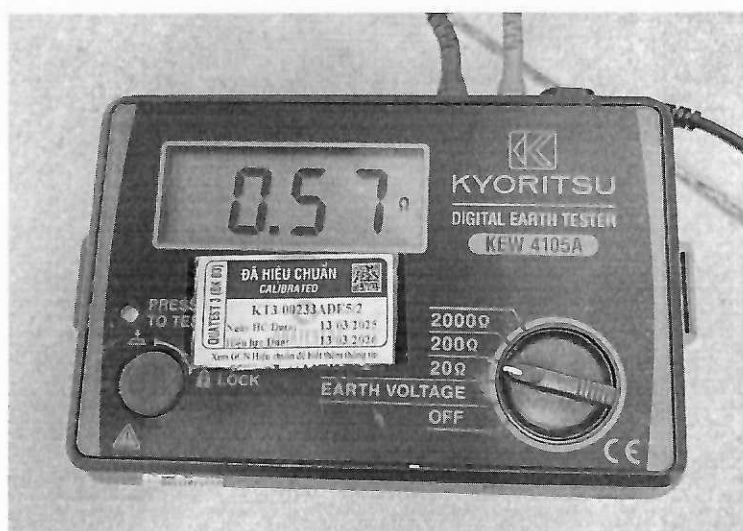
Hình ảnh giá trị đo thực tế/ Actual measured value image

| Stt<br>N <sup>o</sup> | Vị trí đo<br>Position measurement | Đơn vị<br>Unit | Mức tiêu chuẩn<br>Standard level | Kết quả đo<br>Measuring result | Đánh giá<br>Assess |
|---|---|---|---|---|---|
| 01 | Điện trở tiếp đất hệ thống chống sét<br>đánh thẳng<br>Ground resistance of lightning<br>grounding system | $\Omega$ | $\leq 10$ | 0,57 | Đạt/ Pass |
